Öffentliche Baustoffprüfstelle
Leiter: Prof. Dr.-Ing. Wohlfahrt

Prüfungsbericht - Nr.: 16 328

Bestimmung der Versickerungsfähigkeit von Flächenbefestigungen über die Fugen

Betonpflastersteinsystem „KBH-Artisan“

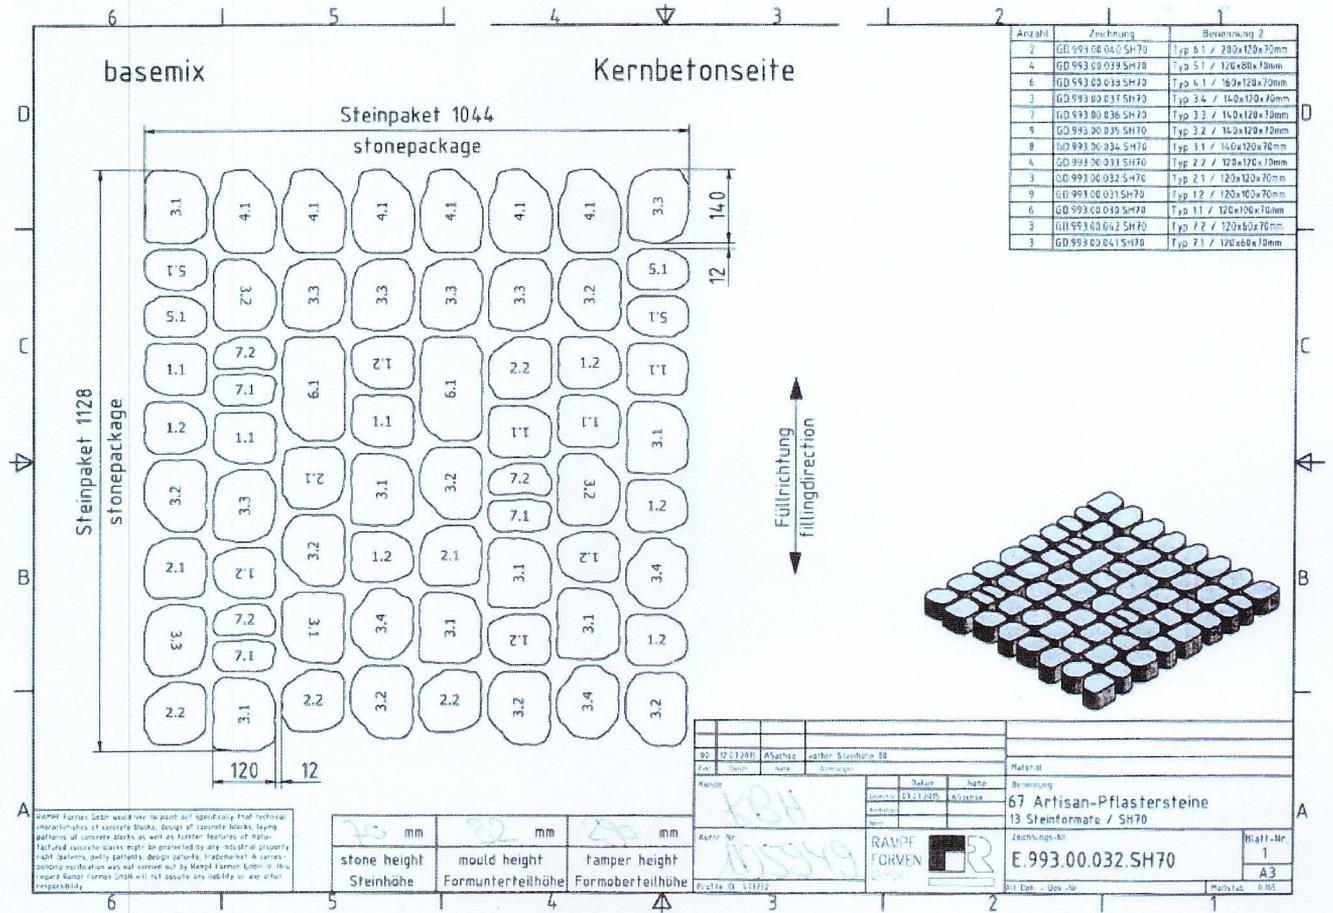
Bild 1: Betonpflastersystem „KBH-Artisan“, 67 Artisan-Pflastersteine , 13 Steinformate, SH70

- Pflastersteine mit der Bezeichnung KBH-Artisan, dreizehn verschiedene Steingrößen von ca. 60 mm bis ca. 200 mm, Steinhöhe 70 mm (drei Lagen Pflastersteine zu je ca. 1,0 m², pro Lage 67 Stück Steine)
 - Bettungssplitt 2/5 als Bettungsmaterial und
 - Verfugungssplitt 1/3 als Fugenmaterial
- im Labor der Öffentlichen Baustoffprüfstelle eingeliefert.

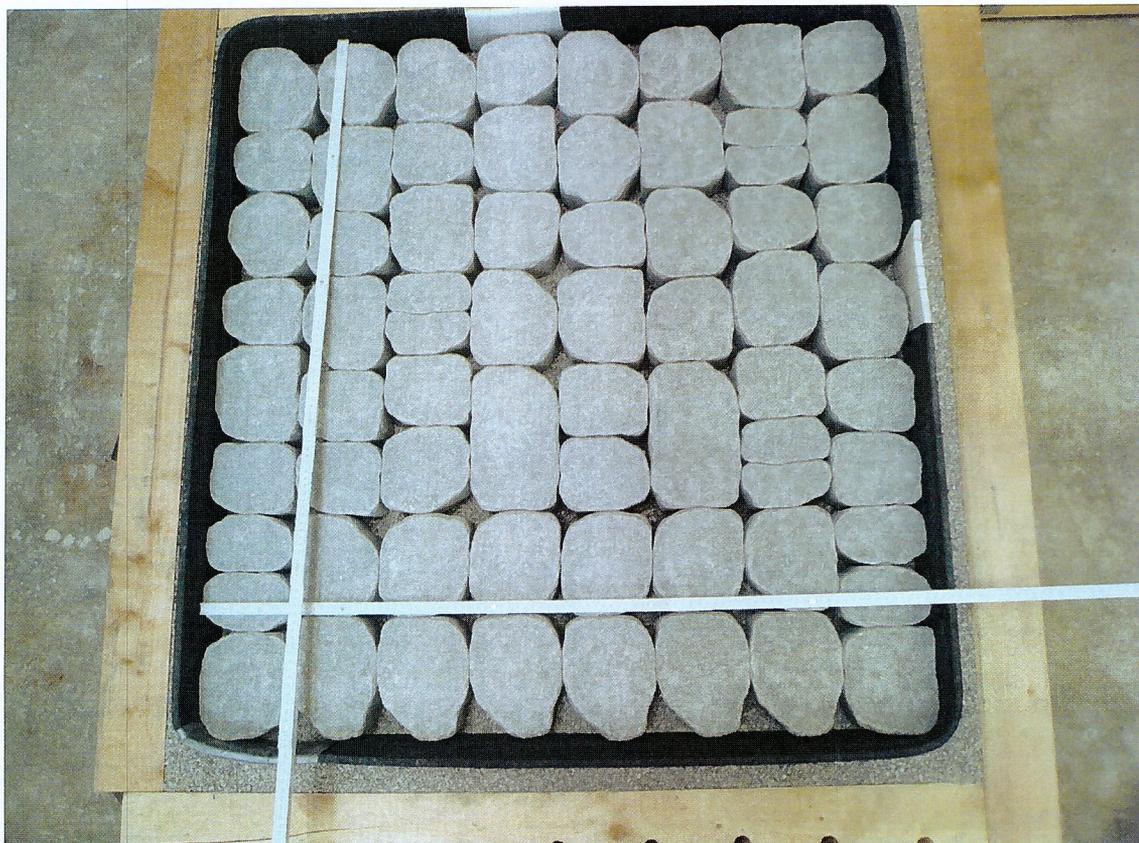
Bild 2: Vorgeschlagene Musterfläche des Betonpflastersystems „KBH-Artisan“

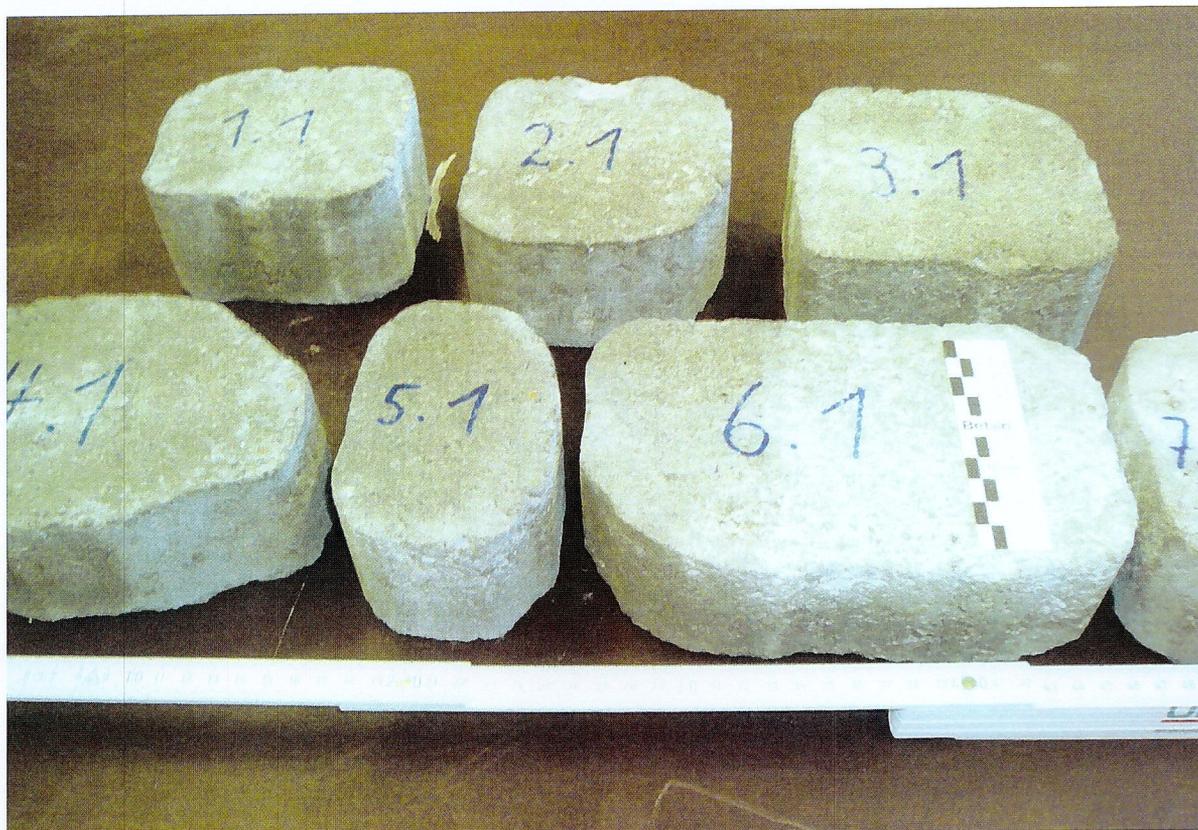
Bild 3: Betonpflastersystem „KBH-Artisan“, verschiedene Steinformate

Zuerst wurden an 7 exemplarisch ausgewählten Pflastersteinen aus Beton, System „KBH-Artisan“ (siehe Bild 3, Beilage 2) die mit Nr. 1.1 bis 7.1 gekennzeichnet wurden, die Abmessungen und Kennwerte bestimmt.

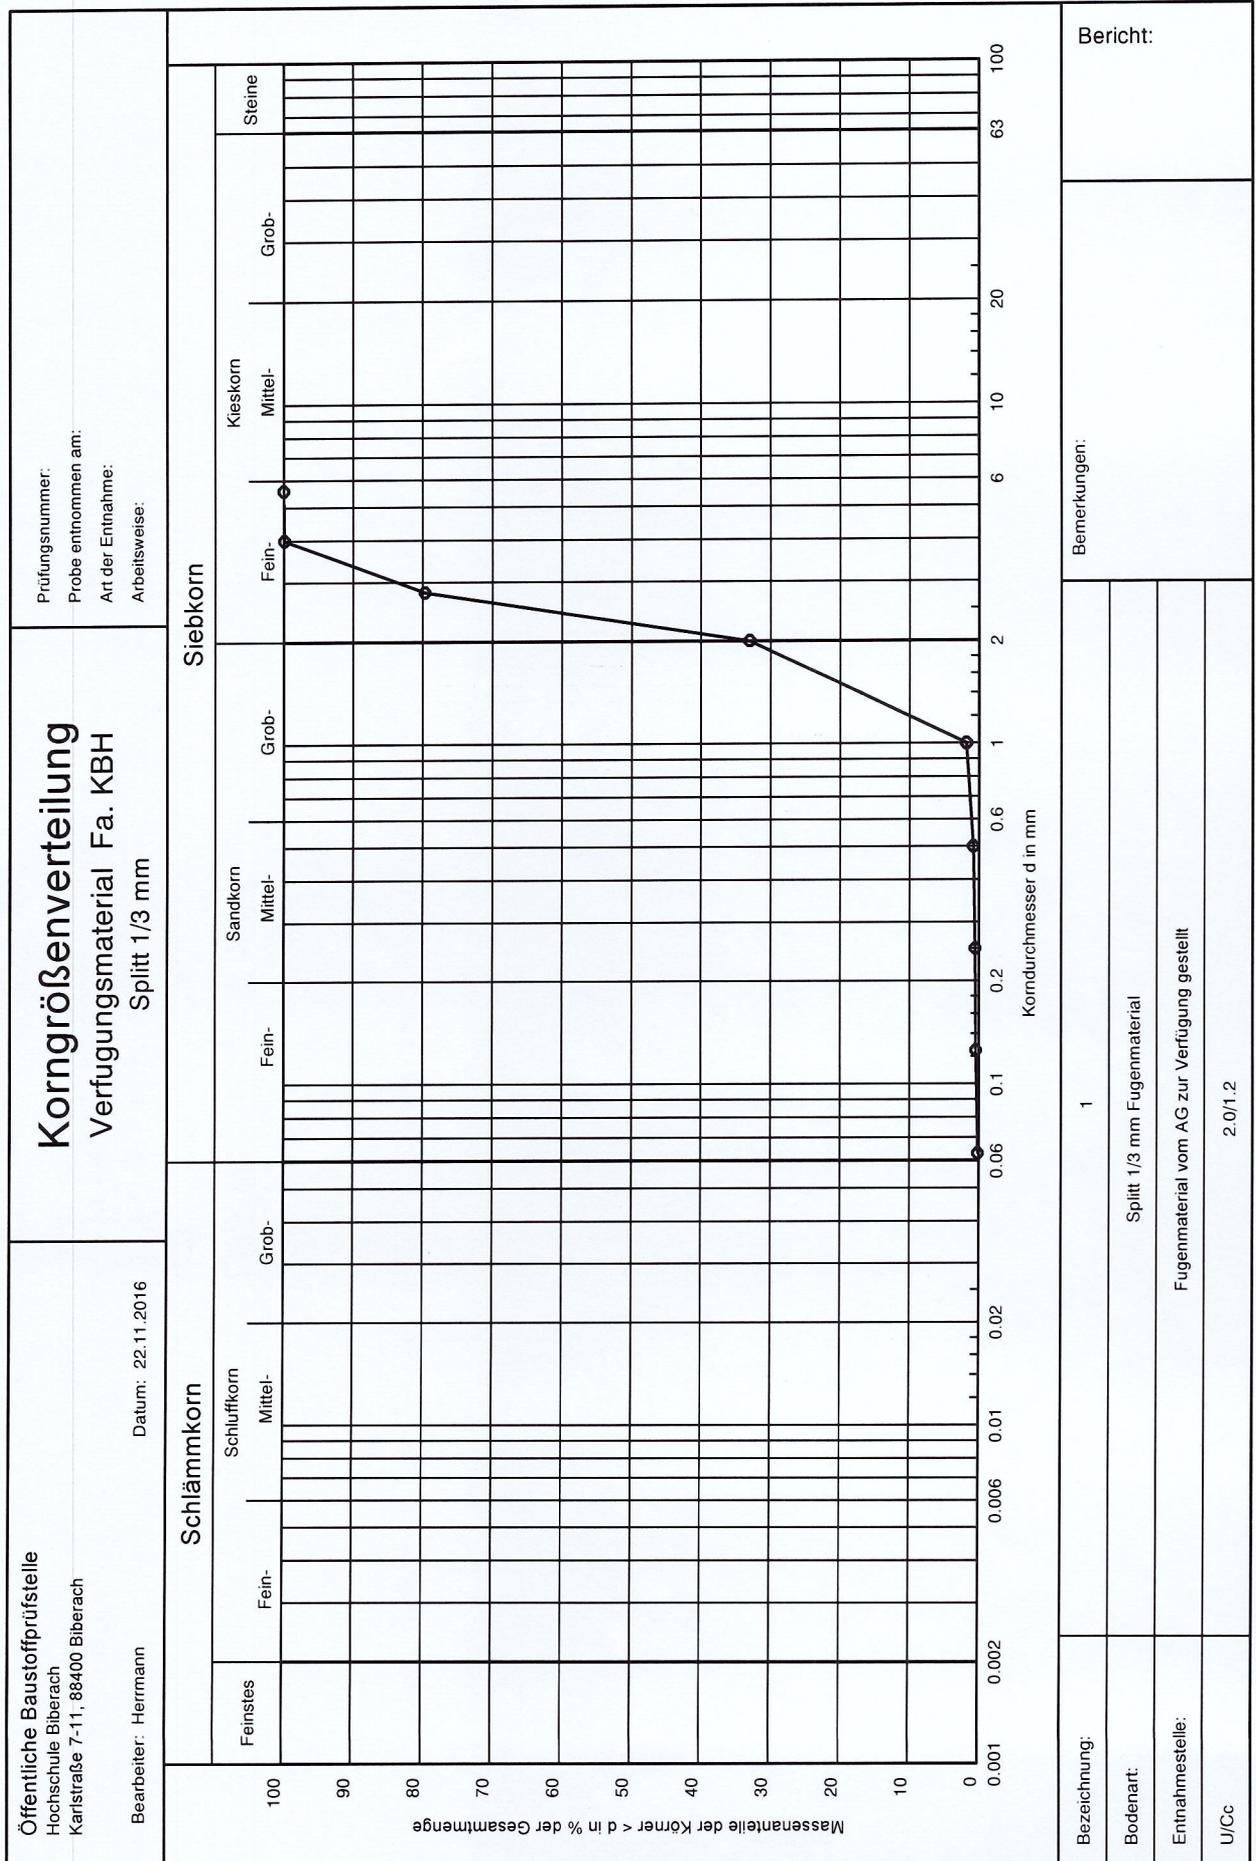
Bild 3: Korngrößenverteilung Fugenmaterial

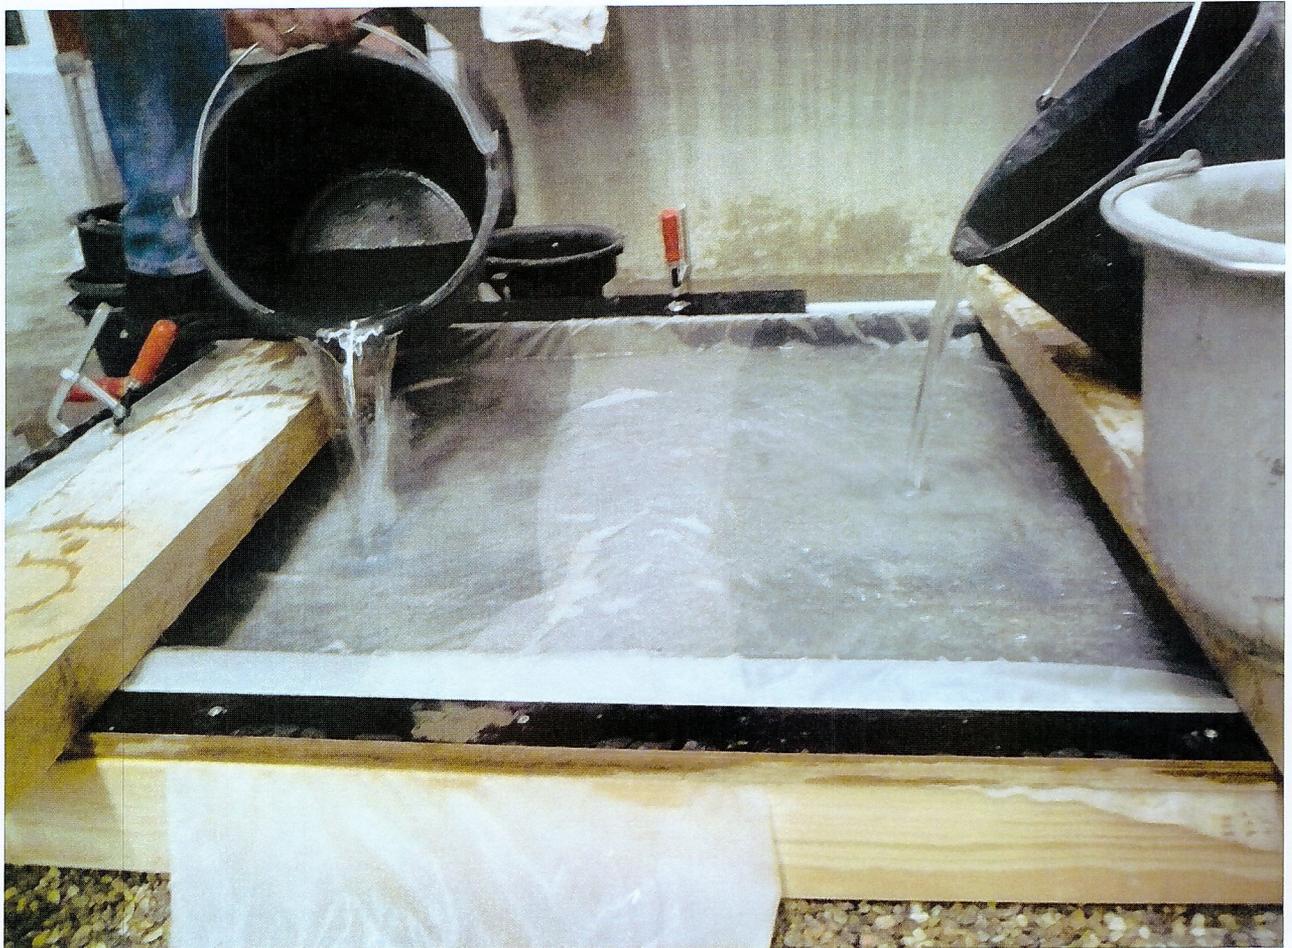
Bild 4: Versuchsanordnung

Die Versickerungsfähigkeit wurde im Prüflabor durch die Bestimmung der Wasserdurchlässigkeit gemessen. Auf dem Hallenboden des Prüflabors wurde ein Splittbett der Korngruppe 2/5 ohne Quergefälle auf einer Fläche von ca. 2,0 m² und einer Dicke von ungefähr 5 cm angelegt und mit Hilfe von eingearbeiteten Gitterrosten stabilisiert. Das Bettungsmaterial wurde vom Auftraggeber zur Verfügung gestellt. Danach wurde das Pflastersystem nach Anleitung des Herstellers auf einer Versuchsfläche von 0,98 m² (102,0 cm x 96,0 cm) eingebaut. Zur Begrenzung der seitlichen Untersuchungsfläche wurde eine Gummidichtung zwischen den äußeren Steinen und einer Holzabschalung angebracht. Die Sickerfugen wurden mit Splitt der Körnung 1/3 mm verfüllt. Die zugehörige Körnungslinie ist im Bild 3, Beilage 3, dargestellt. Anschließend wurde über der Versuchsfläche ein Glasvlies eingebracht, um das Auswaschen der Fugen bei der Beregnung zu verhindern.

Dabei wurde der Niederschlag durch Entleeren der Wassereimer simuliert (wie in Bild 4, Beilage 4, dargestellt).

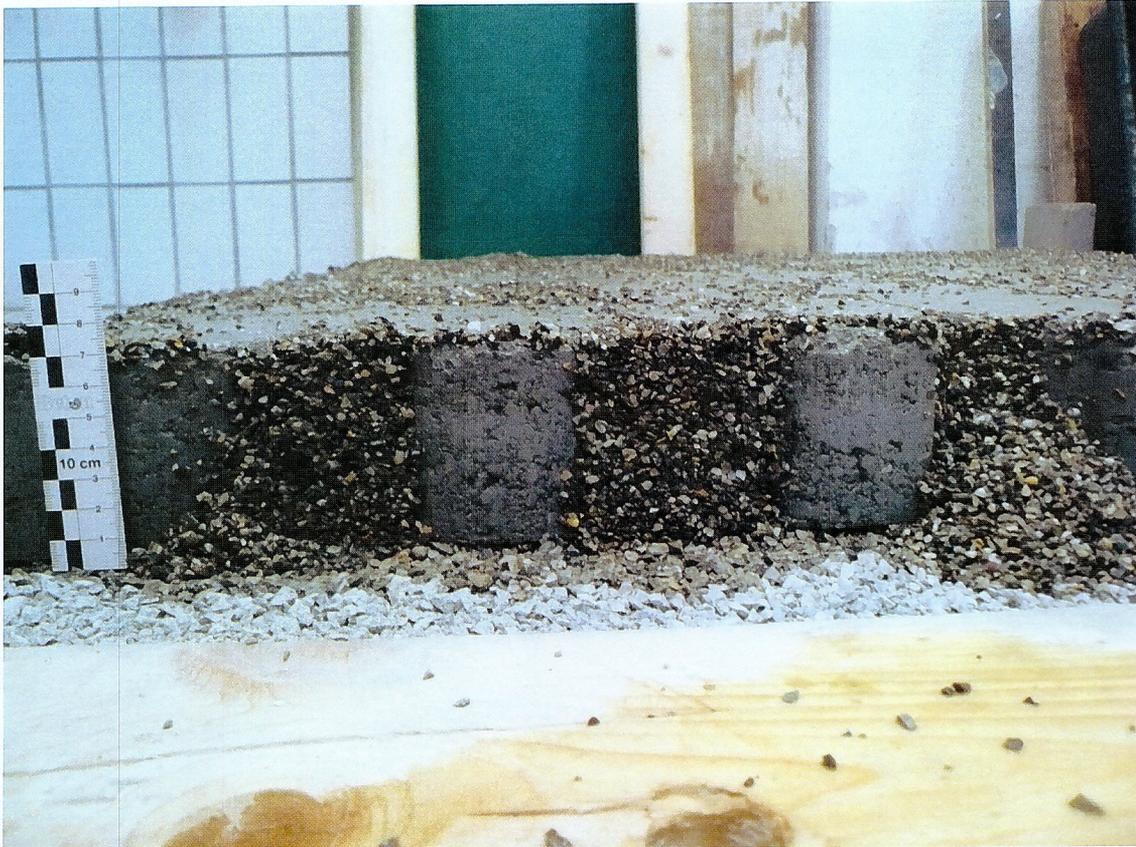
Bild 5: Detailansicht, Fuge nach Bewässerung

Einzelne Pflastersteine wurden vorsichtig aus dem Splittbett gehoben, um den Verfüllungsgrad der Fugen zu überprüfen. Die Bilder 5 und 6, Beilage 5, zeigen beispielhaft verfüllte Fugen und das Fugenmaterial.

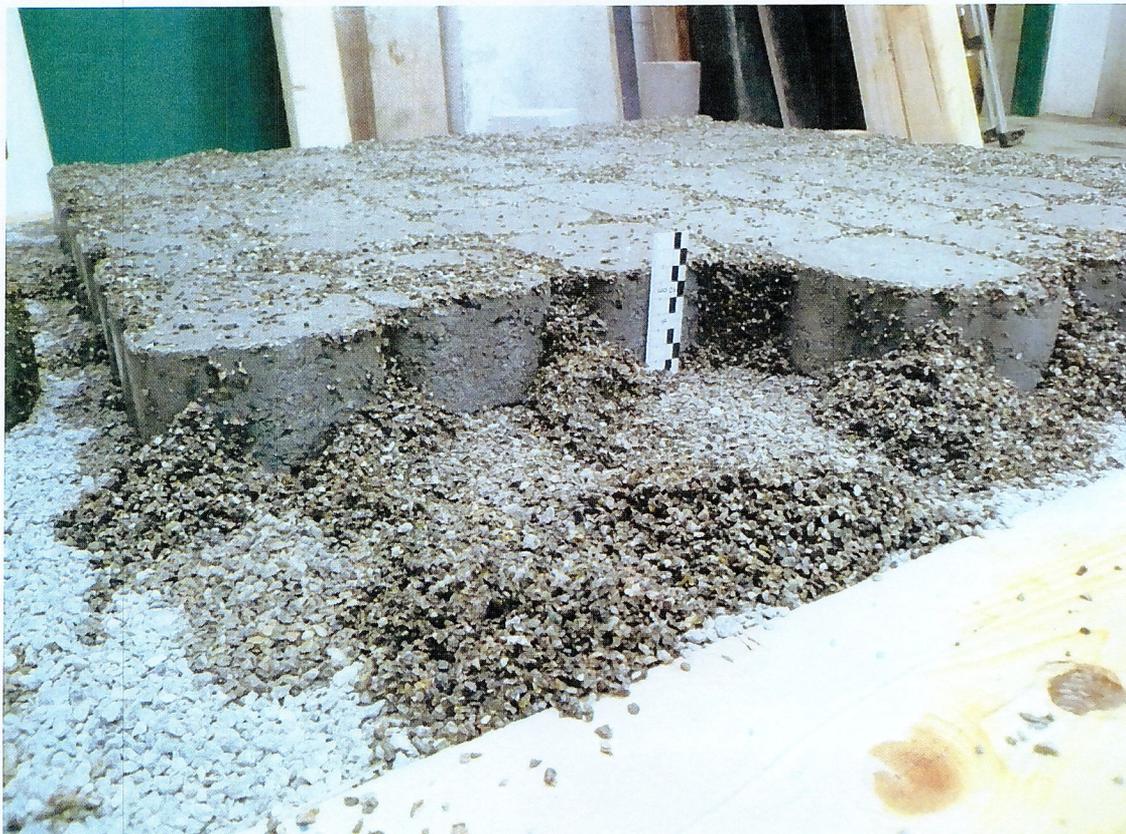
Bild 6: Detailansicht, Fuge nach Bewässerung
